## Séminaire Eclusées

La gestion du problème des éclusées dans le cadre de la transformation de la centrale d'Amsteg

Soleure, 09.03.2009

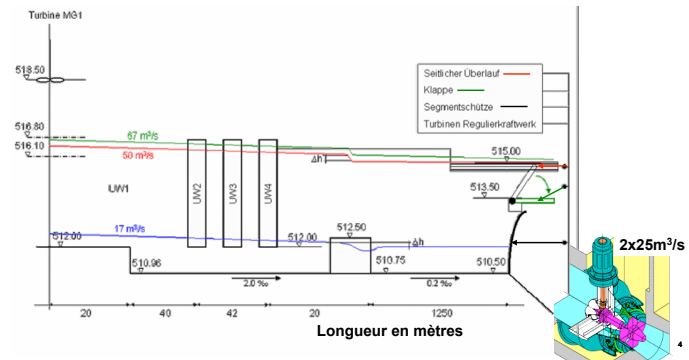
## Atténuation du marnage, solution technique

### Conception technique de la restitution

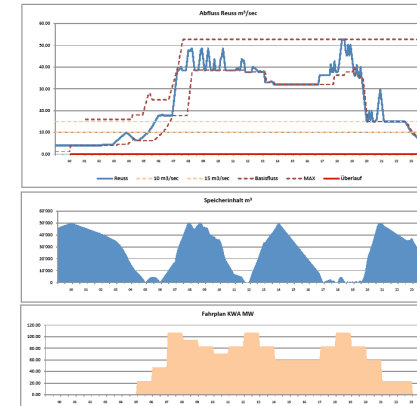
### Premiers essais de simulation (modèle)

- Simulation en cours avec régulateur prévisionnel pour pouvoir respecter les valeurs exigées pour les différents paramètres
- Accords avec le canton d'Uri pour la définition des valeurs à respecter pour la régulation des débits de restitution
- Acquisition et installation du matériel informatique et des logiciels nécessaires au nouveau système de régulation
